枣庄大兴矿业有限责任公司  
安全现状评价报告

## 安全现状评价报告

项目编号：CCIC-ZJGX-MK-XZ-2024-022

项目规模：0.40Mt/a

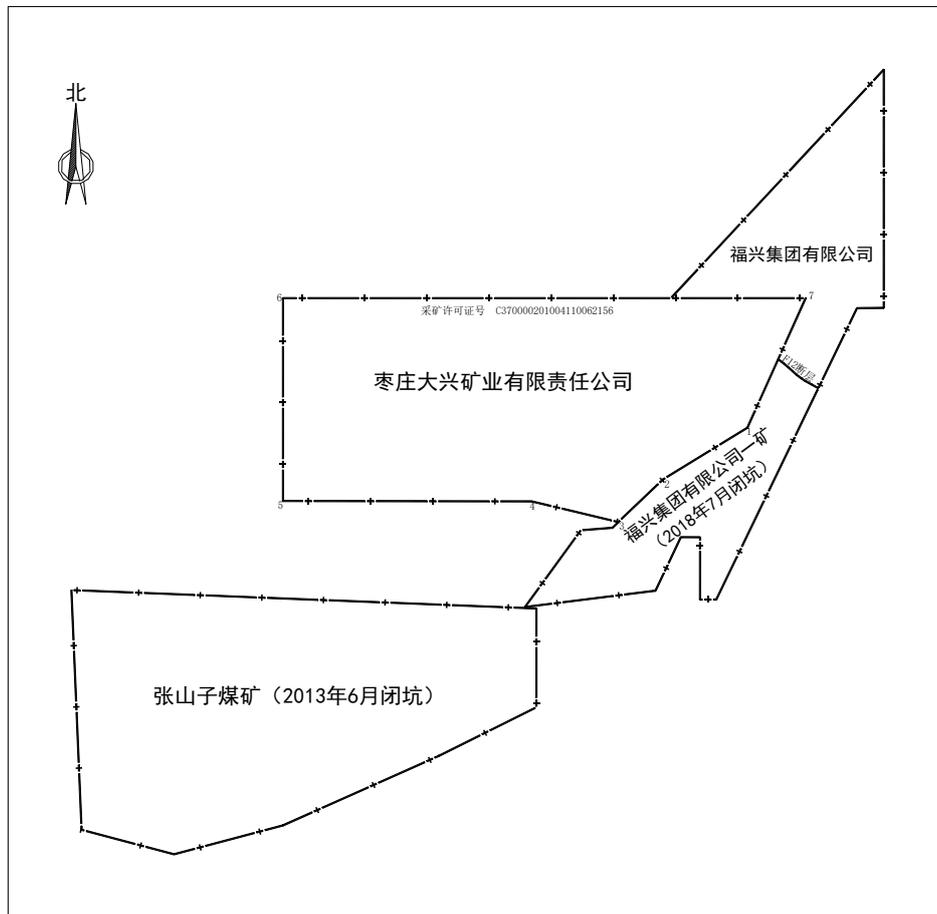
图 1-6-1 相邻矿井分布示意图

采 2 煤、3 煤，与大兴煤矿东、北部边界相邻。矿井正常涌水量约 79.6m<sup>3</sup>/h。2018 年 7 月底，福兴集团有限公司一矿闭坑，闭坑前大兴煤矿在 22 轨道上车场处施工 32 轨道泄水巷，巷道末端揭露福兴集团有限公司一矿采空区，截至 2024 年 4 月底，大兴煤矿通过 32 轨道泄水巷、32 轨道 6#放水孔、3208 探煤巷、3201 材料道同时疏放福兴集团有限公司一矿老空水，确保大兴煤矿安全生产。

福兴集团有限公司初步设计年生产能力 30 万吨，矿井采用立井多水平（-480m、-950m）开拓方式，中央并列抽出式通风，全部垮落法管理顶板。主采 2、3 煤层，矿井正常涌水量约 10m<sup>3</sup>/h，该矿标高低于大兴煤矿，对大兴煤矿采掘影响较小。
